Co to jest biała korozja?

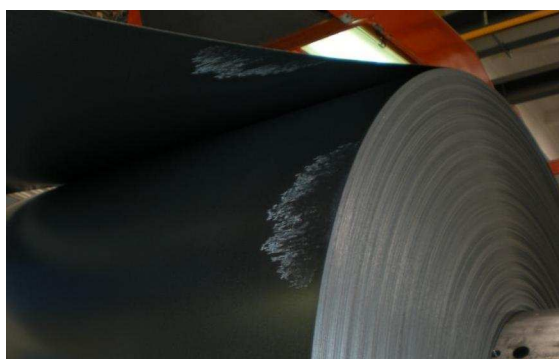
TYPOWY PRZYKŁAD BIAŁEJ KOROZJI NA KRĘGU

- cyklicznie występujące na kręgach białe pola po obu stronach blachy rozpoczynające się od krawędzi wskazują, że jest to głównie biała korozja z powodu kondensacji;
- kiedy białe pola pojawiają się w środku kręgu, lub mają charakter ciągłej, regularnej plamy, wtedy najprawdopodobniej przyczyną są problemy związane z nakładaniem pasywacji.

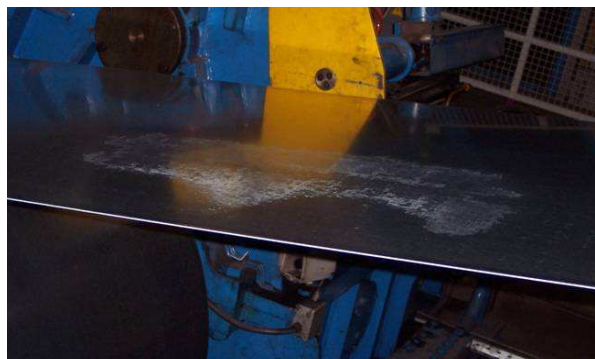
BIAŁA PLAMA Z PASYWACJI

Na powierzchni blach ocynkowanych zabezpieczanych preparatami chemicznymi, czyli np. e-pasywacją, mogą się też pojawić tzw. białe plamy. Białe plamy to przede wszystkim plamy z pasywacji będące zwykle wynikiem wad i błędów samego procesu aplikacji preparatów zabezpieczających powierzchnię. Niestety, błędy te są trudne do wykrycia w trakcie procesu produkcyjnego. Jedynie analiza chemiczna może dostarczyć nam właściwej odpowiedzi czy w danym przypadku mamy do czynienia z białą korozją czy z białymi plamami. Istnieją jednak pewne wskazówki, które mogą nam pomóc w określeniu tej różnicy np.:
